# Ricondizionamento bacinella SM102

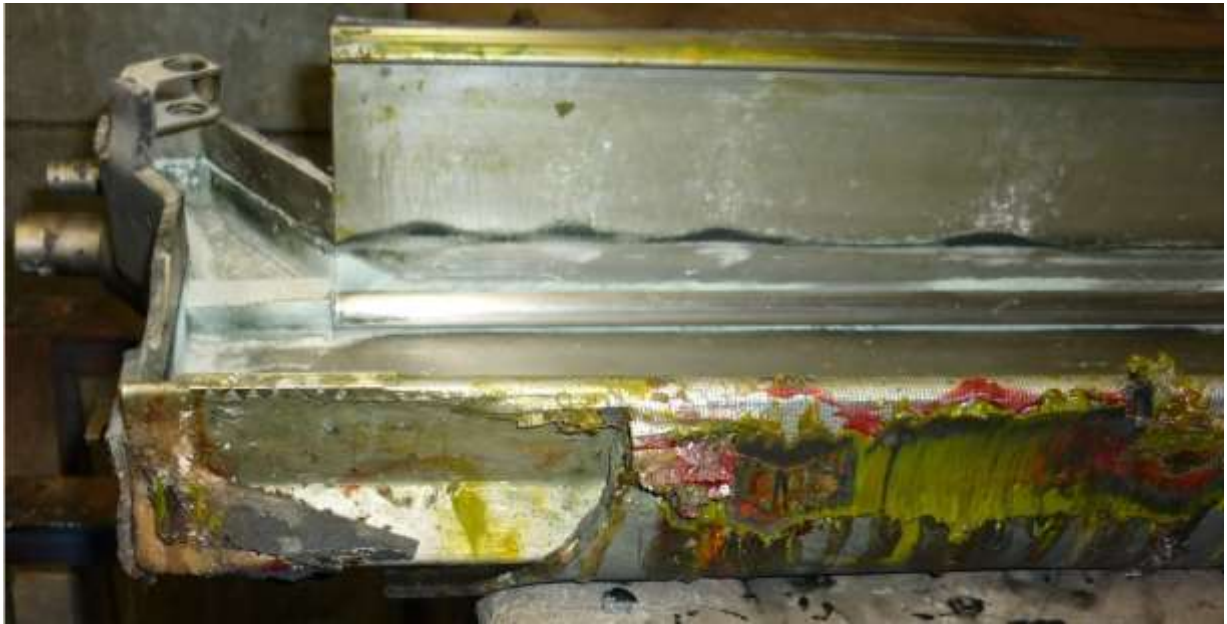
Prima...

Alla bacinella è stato tolto il rivestimento in spugna originale ormai rovinato. Ora la bacinella è pronta per passare nella nostra macchina ad ultrasuoni dove subirà vari cicli di lavaggio e sgrassatura senza l'uso di solventi ma solo con acqua e la forza dell'ultrasuono.

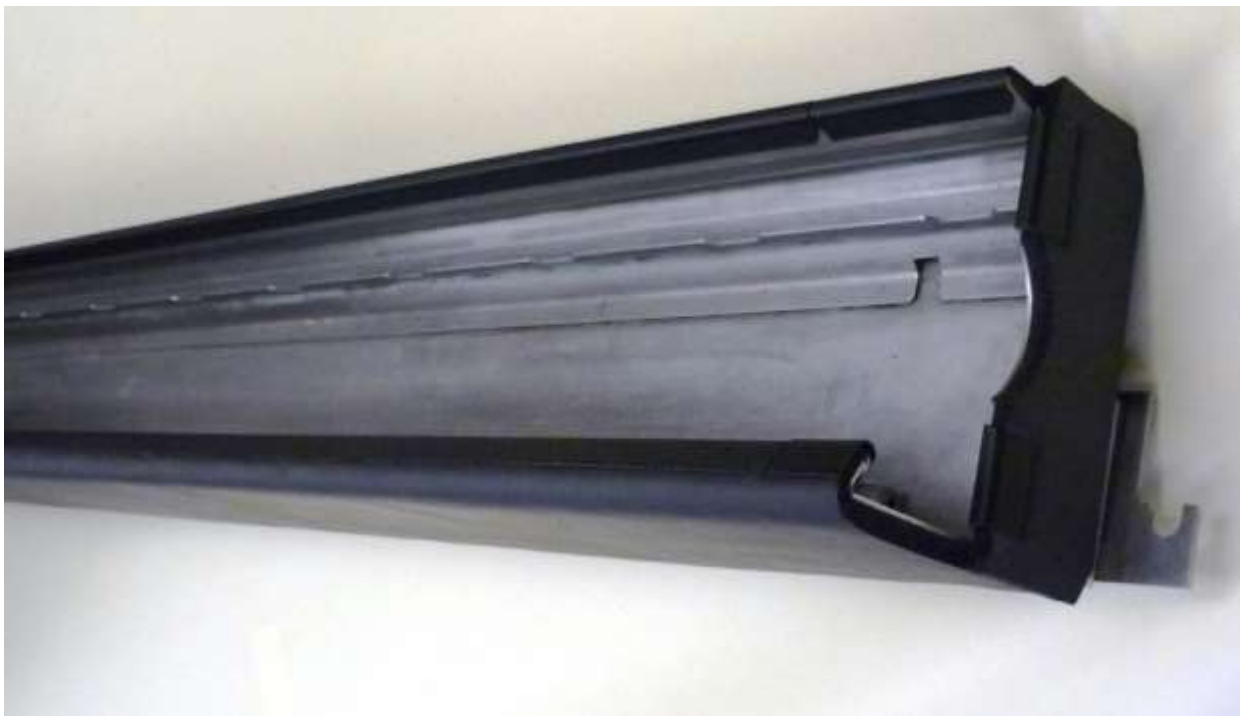
Dopo!

Dopo la fase di lavaggio, la bacinella è pronta per essere rivestita. Qui vedete il risultato finale...come nuova!
